PATRIMONIO INDUSTRIAL HIDRÁULICO

estudio tipológico de la arquitectura
estaciones de tratamiento de
agua potable

caso de estudio: Cañás, A Coruña

MASTER DE REHABILITACIÓN ARQUITECTÓNICA
UDC: 2018-19 JULIO 2019
ESTACIÓN DE TRATAMIENTO DE AGUA POTABLE DE CAÑAS
LUGAR DE CAÑAS, MUNICIPIO DE CAÑAL (JA. CORÚÑA, ESPAÑA)

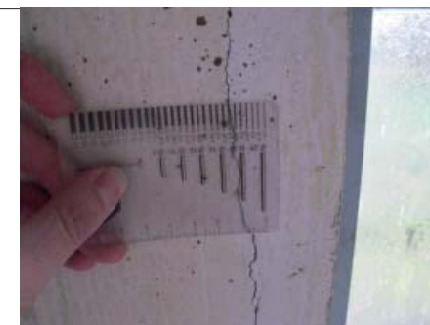
La posición de la fisura, a una distancia de 4,5 cm aproximadamente de la arista exterior del pilar coincide con la posición de la armadura según la documentación de proyecto, lo que hace suponer que la lesión está motivada por el mal estado de la armadura, y esto repercute en el hormigón. La fisura no se manifiesta al exterior.

CAUSAS DE DEGRADACIÓN POR DEFECTOS DE DISEÑO: Se puede observar que en esta fachada las ventanas han sido sustituidas por otras con carpintería de aluminio, en lugar de las de hierro originales. No obstante, no tienen rotura de puente térmico y los vidrios condensan, produciendo humedades en los muros. Esta solución constructiva puede estar contribuyendo a acelerar el proceso de degradación de esta zona.

CAUSAS DE DEGRADACIÓN POR AMBIENTE: El ambiente húmedo constante, tanto por la entrada de agua desde la cubierta como por la falta de ventilación adecuada y las condensaciones que se producen en los cerramientos, hacen que los muros se encuentren permanentemente húmedos, lo que produce la degradación del hormigón y la oxidación de los elementos metálicos. La oxidación a su vez afecta a las dimensiones de la armadura, que aumenta su volumen, generando tensiones en los elementos en contacto con ellos. Debido a este aumento de volumen, el hormigón se está empezando a fisurar, pudiendo a llegar a desprenderse.

CAUSAS DE DEGRADACIÓN POR PASO DEL TIEMPO: El edificio tiene 90 años de antigüedad por lo que ha superado la vida útil estimada para este material de 50 años, aunque al tratarse de una construcción de infraestructuras ejecutada por equipos de ingenieros y utilizando los mismos procedimientos, se podría estimar que la vida útil sea de 100 años. En cualquiera de los casos, se puede indicar que la estructura presenta agotamiento y su capacidad resistente se ve reducida. Se puede calcular la durabilidad y el factor de deterioro para valorar el nivel de riesgo si se conociese el % de carbonatación respecto al espesor del recubrimiento que existe.

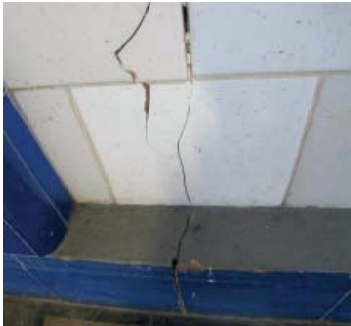
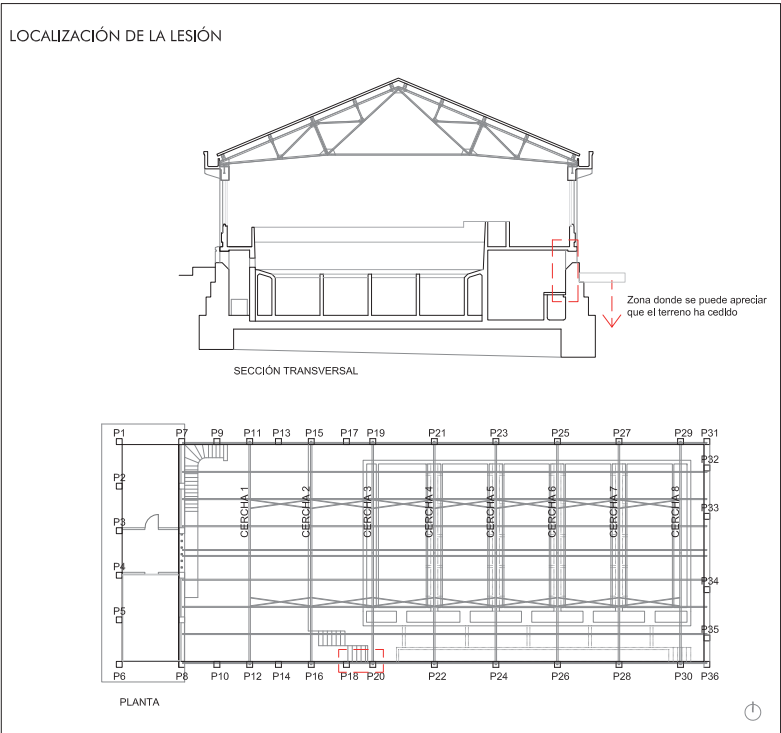
TIPO DE LESIÓN: Directa	07
GRADO DE LESIÓN: Moderada	
URGENCIA DE LA INTERVENCIÓN: Inmediata	
SITUACIÓN: Fachada sur, entre pilares 18 y 20. Inmediaciones del canal enterrado	SUBSISTEMA: Muro
DESCRIPCIÓN GENERAL Grieta en el muro de hormigón armado en la fachada sur

Las lesiones que se observan en la acera, en el muro de cerramiento y en el interior del edificio (fichas 05 y 06) se relacionan entre sí debido a que se observa que el terreno se ha hundido y se ha producido un asiento de la cimentación en esta zona.

CAUSAS DE DEGRADACIÓN POR DEFECTOS DE DISEÑO: La canalización enterrada que existe en la zona de análisis fue prevista originalmente y el edificio se construyó teniendo en consideración la misma, con muretes de refuerzo y un sistema de cimentación que lo consideraba, por lo que no parece que sea la causa que produce la degradación detectada.

CAUSAS DE DEGRADACIÓN POR AMBIENTE: Se observa que en el exterior en la misma zona se han producido fisuras en el muro, y en la acera perimetral. También se puede apreciar que el terreno ha cedido ligeramente en el entorno de la canalización enterrada que conecta el edificio con las balsas exteriores.

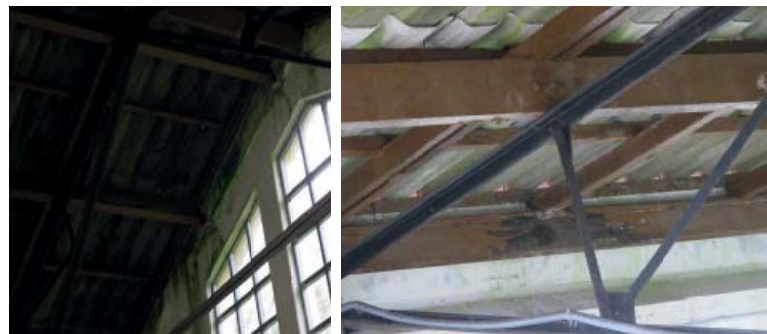
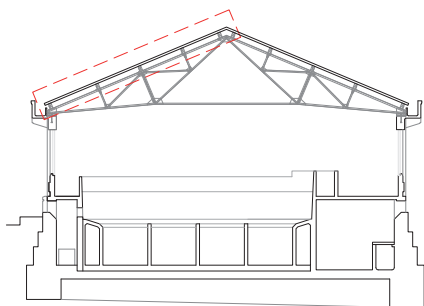
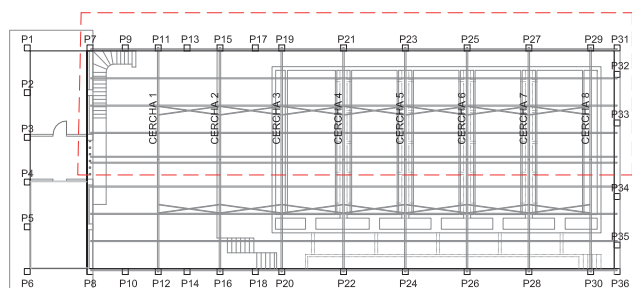
TIPO DE LESIÓN: Directa	O8
GRADO DE LESIÓN: Grave	
URGENCIA DE LA INTERVENCIÓN: Inmediata	
SITUACIÓN:	SUBSISTEMA:
Faldón norte de cubierta	Estructura de cubierta
DESCRIPCIÓN GENERAL Humedades y vegetación en el faldón de cubierta y rastreles de soporte

CAUSAS DE DEGRADACIÓN POR DEFECTOS DE EJECUCIÓN: No se considera que la ejecución fuese la causa de las lesiones analizadas.

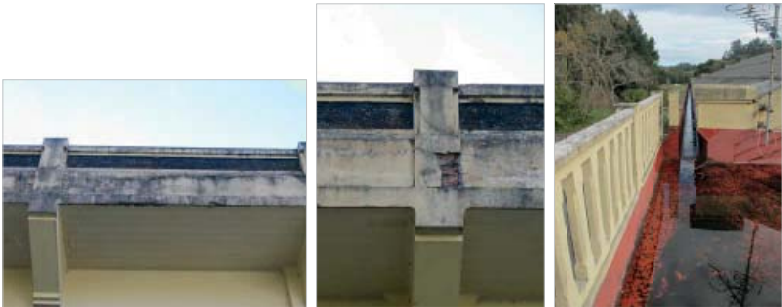
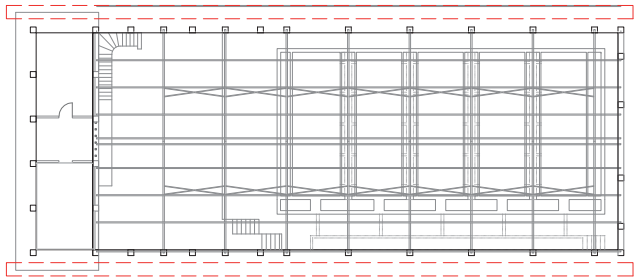
Se puede apreciar que los aleros presentan manchas oscuras en toda la zona a lo largo de los mismos en las fachadas norte y sur (más intenso en la fachada norte). Estas manchas están producidas por mohos que se desarrollan en los hormigones cuando existe un alto grado de humedad, como es el caso. Así mismo, la presencia de agua produce filtraciones al interior del material, afectando también a la armadura de armado y su consiguiente oxidación. La oxidación de las armaduras genera un aumento de volumen en las mismas y produce fisuras que reflejan la disposición del armado, en este caso, fisuras longitudinales en el alero. La terraza cuenta con una capa de pintura intumescente para impermeabilizar la misma, pero la falta de mantenimiento está produciendo que se generen manchas y algunas filtraciones al interior del edificio en los puntos de las esquinas. Debido a la ubicación de la lesión, en una zona alta que, en el caso de que caiga algún elemento puede producir daños graves, o bien, puede generar que se queden sin apoyo puntos de la cubierta produciendo también la caída de ésta, se considera urgente su reparación.

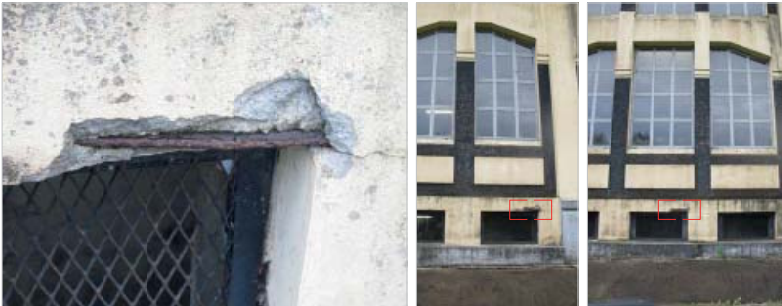
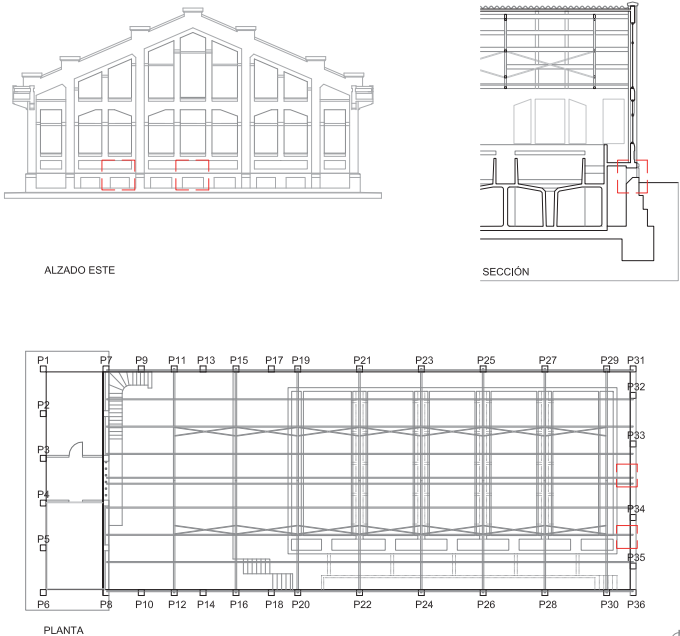
TIPO DE LESIÓN: Indirecta	10
GRADO DE LESIÓN: Grave	
URGENCIA DE LA INTERVENCIÓN: Inmediata	
SITUACIÓN: Fachada oeste	FICHA N° SUBSISTEMA: Muros
DESCRIPCIÓN GENERAL Oxidación de la armadura y desprendimiento del recubrimiento de hormigón en el muro

Se han observado desprendimientos del recubrimiento de hormigón en dos puntos en la fachada este, en la parte baja del muro, sobre los huecos del semisótano. La localización coincide con la parte superior del hueco, en la zona del cargadero, que generalmente es la zona más débil y donde se pueden producir grietas por alargamiento del muro debido a la cesión del cargadero.

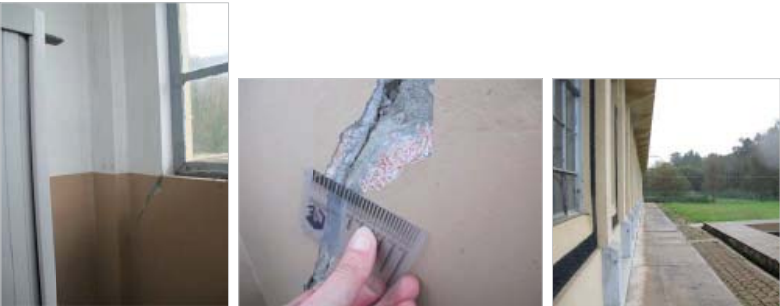
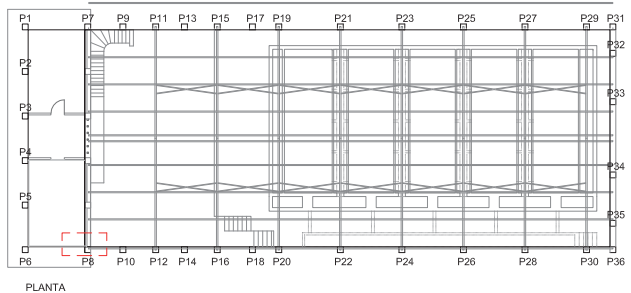
TIPO DE LESIÓN: Directa	11
GRADO DE LESIÓN: Grave	
URGENCIA DE LA INTERVENCIÓN: Inmediata	
SITUACIÓN:	SUBSISTEMA:
Fachada sur, en el muro adyacente al pilar nº 8	Muro
DESCRIPCIÓN GENERAL Varias grietas en torno al pilar nº8, verticales y a 45° que se manifiesta al interior y exterior del muro en toda la altura del mismo.

Se observa en la esquina de la oficina, en el encuentro entre el muro de la fachada sur y el tabique de separación de dicha oficina con la zona de máquinas una grieta a 45° y de espesor 2mm que ya ha sido reparada con anterioridad y se ha vuelto a manifestar. Así mismo existen otras fisuras verticales tanto en el tabique como en el muro de cerramiento.

Antes de proceder a la reparación de los elementos dañados es necesario atacar el origen que causa la lesión, en este caso reparar la terraza y los puntos de acumulación de agua en la misma. En el caso de que la causa sea un diseño inadecuado, será necesario reforzar el voladizo de la cornisa, el pilar nº8 y el muro.

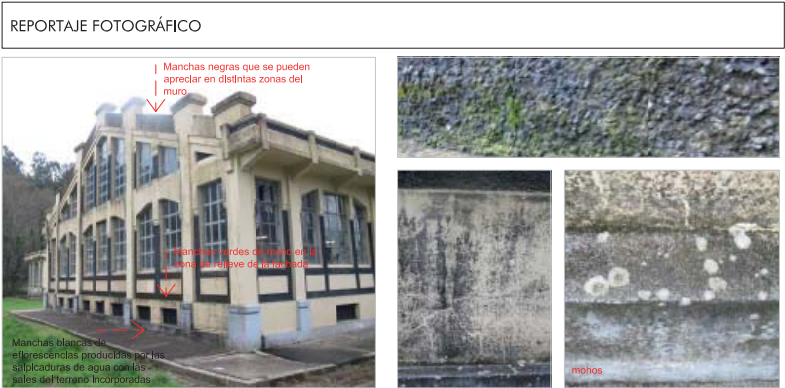
TIPO DE LESIÓN: Indirecta	12
GRADO DE LESIÓN: Moderado	
URGENCIA DE LA INTERVENCIÓN: Diferida	
SITUACIÓN: Fachada este y norte	FICHA N°
DESCRIPCIÓN GENERAL Manchas negras de humedad y aparición de hongos y mohos en diversos puntos de las fachadas norte y este	SUBSISTEMA: Muro

En las fachadas norte y este, debido a que son las más sombrías y por el propio diseño de las mismas, aparecen ensuciamientos y manchas de distintas características y producidas por diversos motivos.

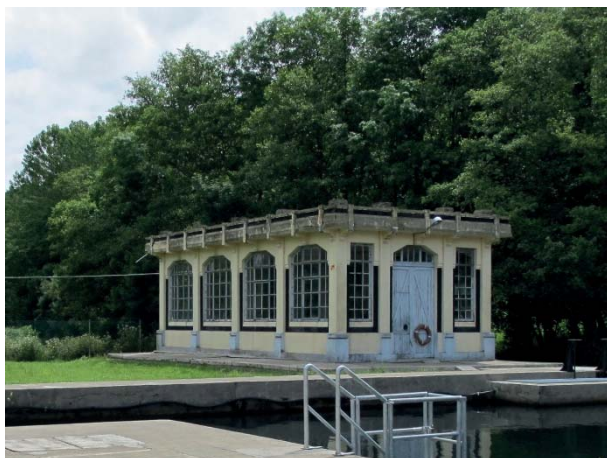
El estado de conservación general es aceptable, dado que el edificio siempre ha contado con trabajos de mantenimiento debido al uso actual existente. No obstante, cuenta con algunas lesiones reseñables que, si bien no suponen un riesgo inminente, sí supondrán un deterioro más acelerado y una pérdida de las condiciones singulares de la edificación.

Se puede observar que el edificio ha asentado bajo la fachada este, y cuenta con una grieta continua en la zona central del mismo, que recorre las fachadas norte y sur en sentido vertical y que se aprecia desde el interior, en el forjado de cubierta.

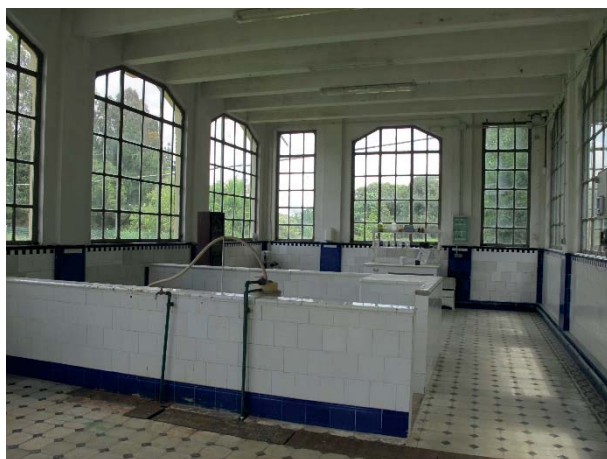
Los huecos son el principal deterioro con el que cuenta el edificio. Están ejecutados con carpintería de hierro forjado en T, con el vidrio sencillo superpuesto por el exterior, tomado con masilla tradicional. El sellado se ha perdido en muchos de los casos, hay muchos vidrios rotos, y las carpinterías están oxidadas, principalmente motivado por la condensación que se produce y los vapores que genera el cloro.

Existen dos tipos de hueco, los de las fachadas longitudinales [norte y sur] de 2,30 m de ancho por 2,30 m de alto y una parte poligonal central hasta 2,65 m, y las de las fachadas transversales, que son rectangulares de 1,0m x 2,65m. Dos de los huecos de la fachada norte y dos de la fachada sur tienen un paño abatible y el resto son paños fijos.

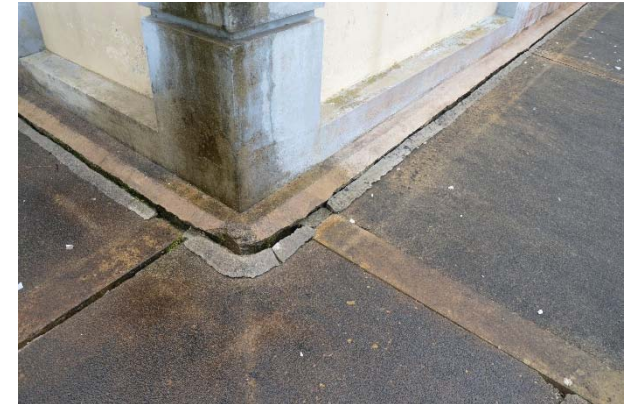
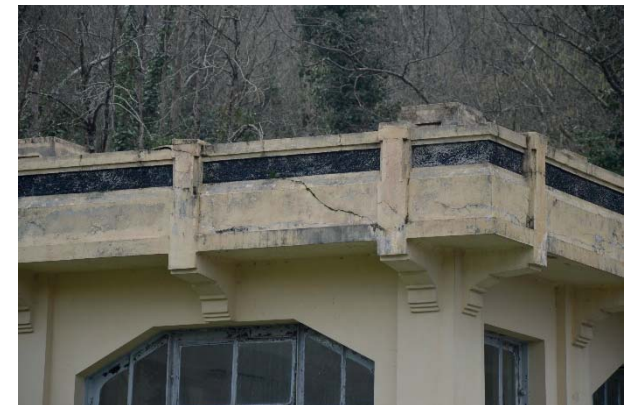
Las fisuras detectadas responden principalmente al asentamiento existente, dado que el terreno no es homogéneo bajo el edificio debido a la existencia del canal en la mitad de la superficie del mismo, por lo que la cota de cimentación está a diferente nivel, y por la falta de ejecución de una junta de dilatación en el centro de la edificación, aunque la distancia total de fachada no sea excesiva [12,80m].

Así mismo, existen otras fisuras de menor alcance en los puntos de encuentro de distintos planos [esquinas, alero, huecos] probablemente por el propio envejecimiento del hormigón [95 años] y de la impermeabilización en dichas zonas.
